中原大學  
工業與系統工程學系

工業工程總結實踐產業實習報告

江申工業股份有限公司

出貨不良件數減低改善專案

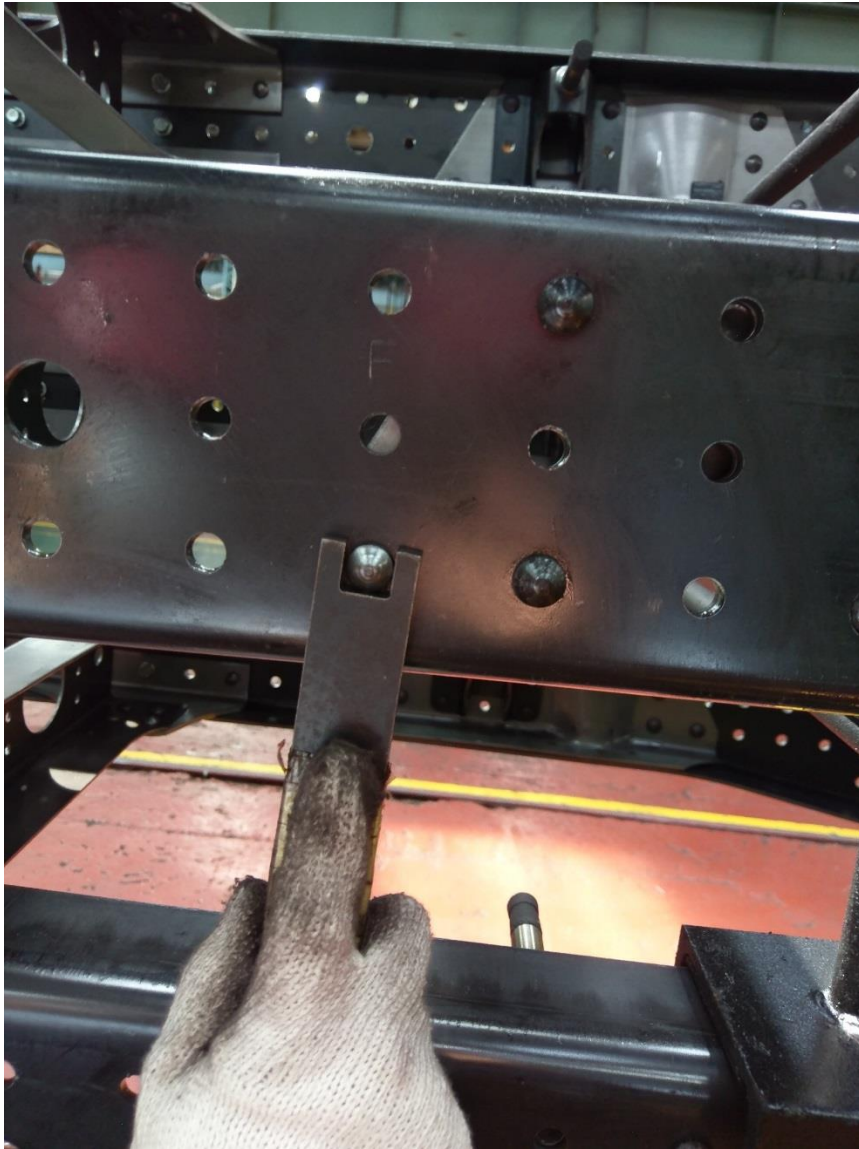
圖 32、打鉚不良

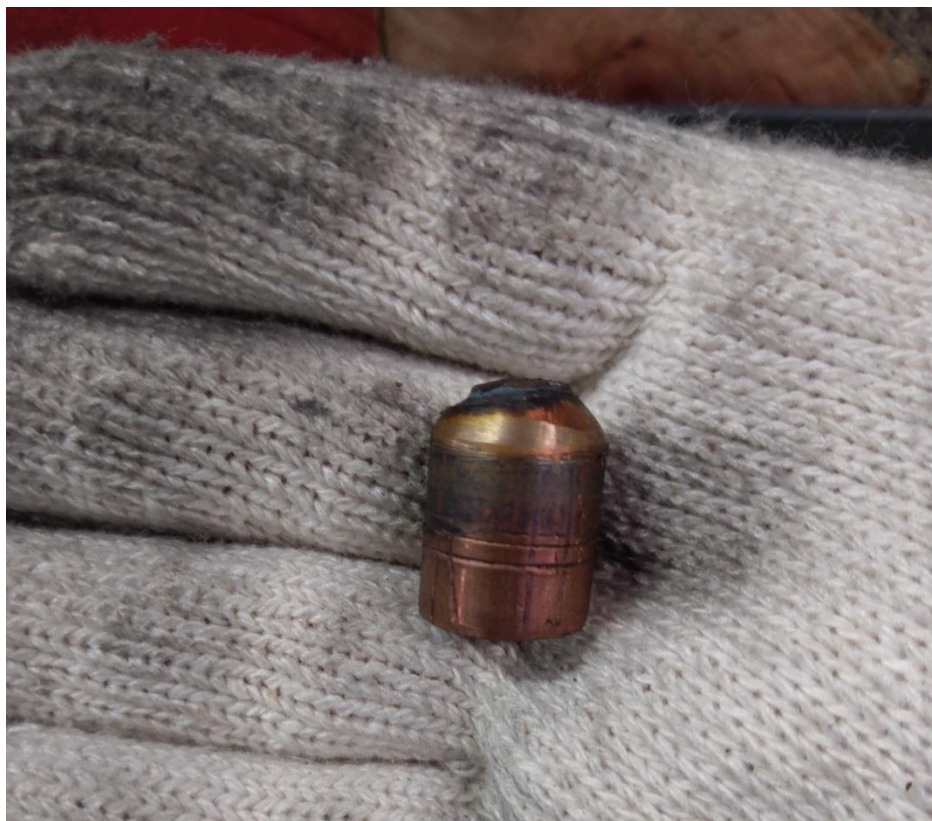
圖 41、不良焊接電極頭(焊渣過多)

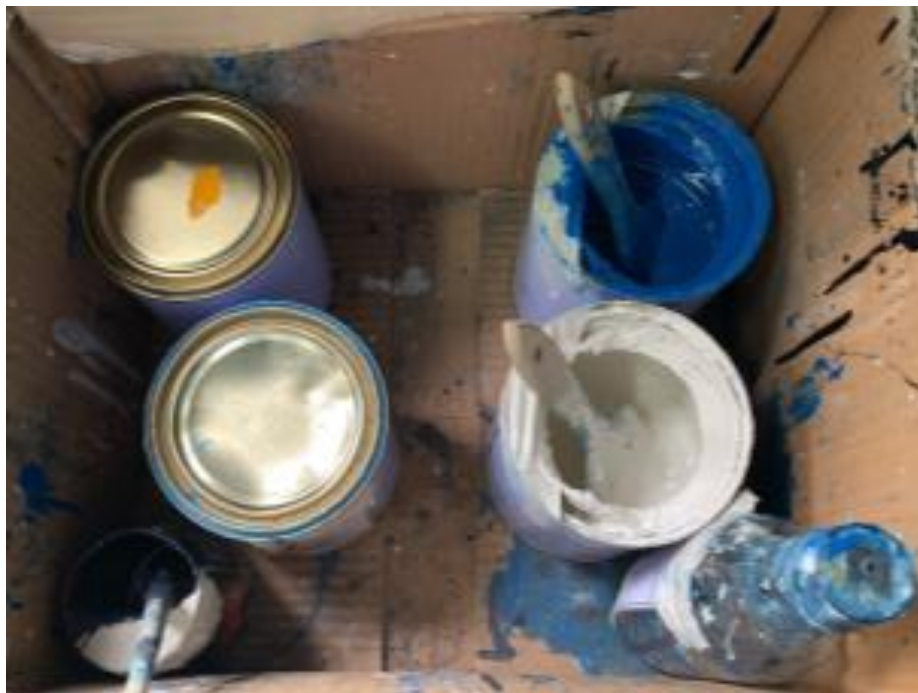
我們最後決定對於木床外觀不良的改善對策為汰換硬化、分岔的油漆刷和清潔工具(甲苯)每兩週更換一次與連假後上工前檢查刷漆工具，透過定期更換刷漆工具可以讓刷漆環境更乾淨，油漆刷因為定期更換的關係能夠提高刷漆品質，降低刷漆不均勻與油漆硬化顆粒附著的問題；因為刷毛脫落與分岔的關係讓作業員須要多次蘸油漆造成作業時間增加，經由替換後也可提高產能；更換甲苯的原因是因為油漆長時間放置會硬化，因此需要將刷漆工具放在甲苯中來防止油漆硬化導致刷毛硬化而無法使用，但過往卻沒有相關規定而造成同一罐甲苯長期使用多次而無法有效軟化刷漆工具。

圖 56、刷漆工具未定期維護(改善前)

除此之外，我們也將原本成裝油漆罐的容器作調整，我們將其由紙箱改成以塑膠籃成裝，原因是紙箱用久後會變很軟且無支撐力，若油漆罐傾斜可能會無法支撐導致打翻，還有因為油漆可能會濺出油漆罐使得紙箱變得濕而軟爛。

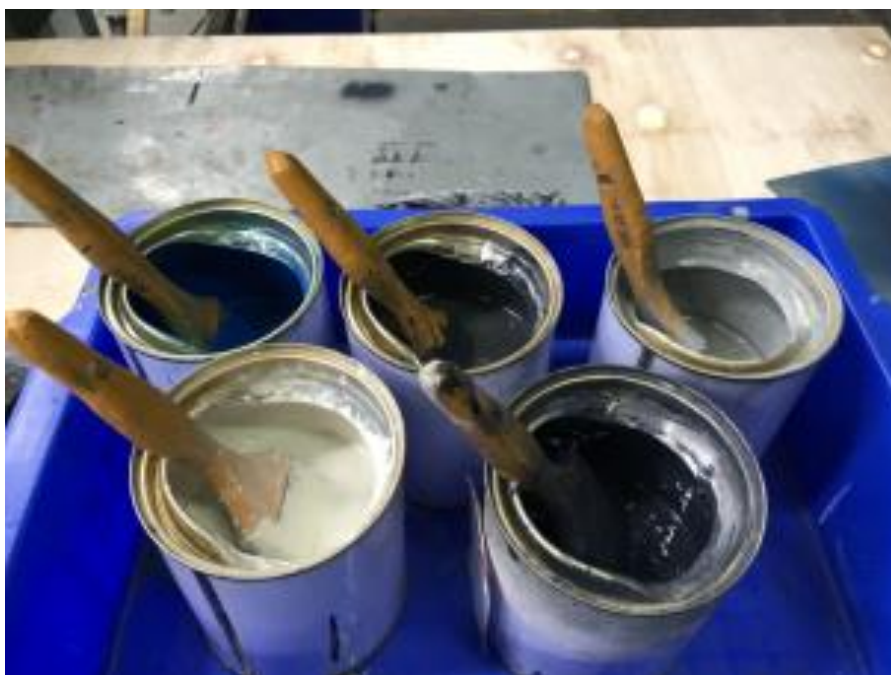
圖 57、刷漆工具整理整頓並汰除老舊工具(改善後)

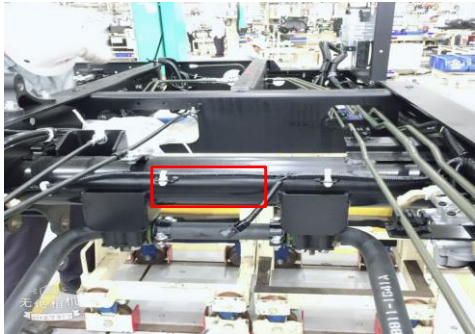
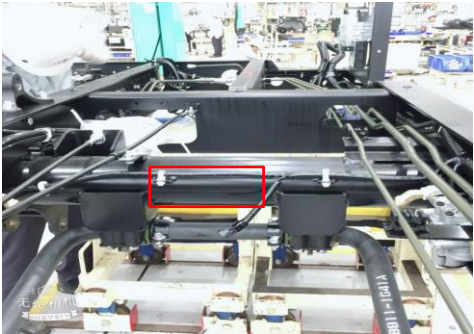
| 主題 | | Y342-RK車C/M NO.2 BKT欠品不具合檢討 2019/2/13 | | | |
| RK車C/M NO.2 BKT欠品漏焊 | | 不具合處置: 派員補焊，兩員整修時間4小時，無影響國瑞生產線。 | | | 2月12日 |

| | | 1.落實使用電子相簿橫樑細部照片。<br>2.提供車架下線檢查記錄表依檢查項目確認及記錄。 | | | 2月13日 |
