中原大學  
工業與系統工程學系

107-1 學期  
工業工程實習報告

光寶科技

《H310MK R2.0 降低人力成本和作業浪費之專案》

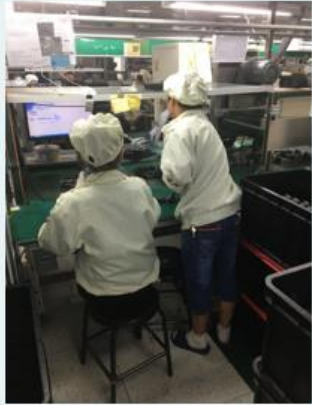
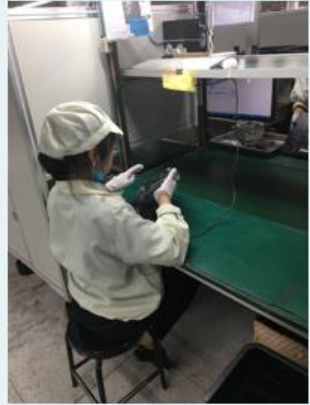
| | Before improvement(改善前) | After improvement(改善後) |
|---|---|---|
| 改善內容 | 將貼條碼的工作分配到前一工位-操作洗板機 | |
| 改善效果 | 使原本貼+掃條碼和錫面目檢的兩個人，刪減成一人負責掃條碼和錫面目檢 | |

表 7 為改善前後的圖片比較說明，透過動作的合併使原本兩人減少至一人負責掃條碼和錫面目檢，達到減少一人和產能維持不變的目的。

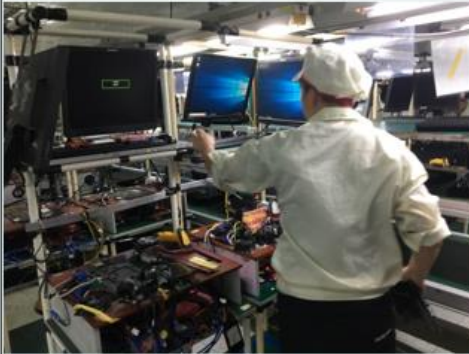
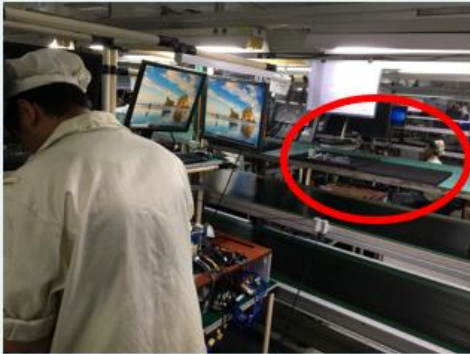
| | Before improvement(改善前) | After improvement(改善後) |
|---|---|---|
| 改善內容 | 作業員等待間置，前後人員工作不平衡 | 每人增設2個buffer |
| 改善效果 | 降低了作業員間置的機率，並提升其前後人員的工作平衡 | |

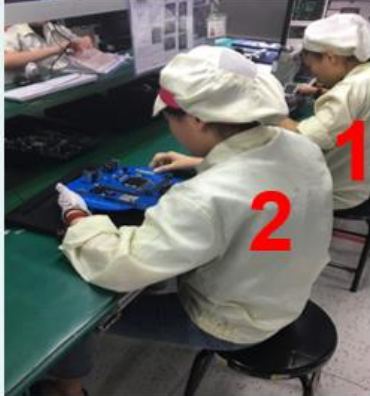
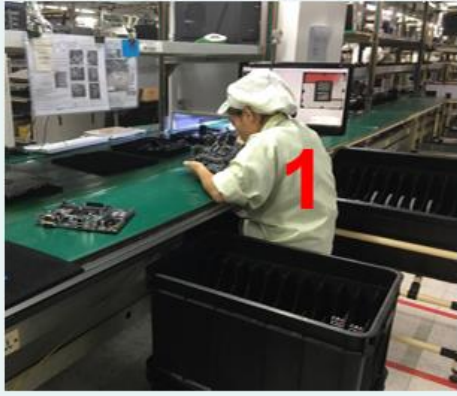
| | Before improvement(改善前) | After improvement(改善後) |
|---|---|---|
| 改善內容 | 比較兩站工作內容之差異，進行重排和分派作業至前一站-酒精清潔 | |
| 改善效果 | 進行工作分配後，讓原本兩個零件面目檢人員減至一人 | |

透過比較兩站之工作內容差異，進行作業的重新分配以此達到節省一人的目的。

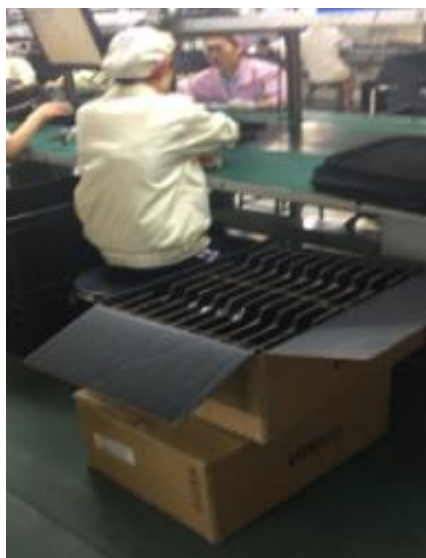
圖 20 改善方法-裝箱

改善方法為將箱子疊高，並取好箱子和作業員之間的距離，因為距離太近將會造成作業員拿板裝箱不便。將箱子疊高後，作業員就可以不用彎腰也能將板子放入箱中，再利用模特法進行分析後發現關於放板這項動作的等級和 MOD 確實有降低。

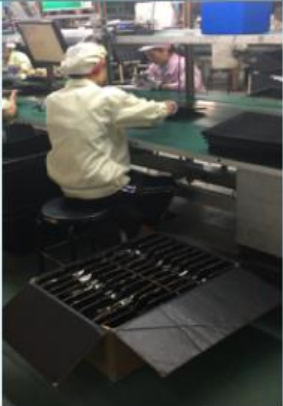
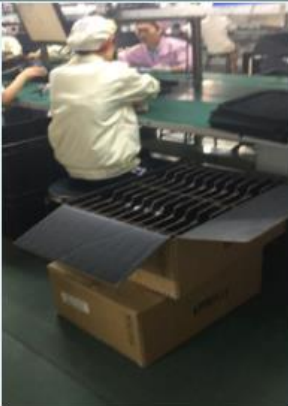
| | Before improvement(改善前) | After improvement(改善後) |
|---|---|---|
| 改善內容 | 作業員須彎腰伸直手臂才能將板放入箱內 | 將箱子疊高並取好與作業員的距離 |
| 改善效果 | 改善了作業員彎腰放板以及伸直手臂的動作，作業時間由10.67秒減至8.8秒 | |

改善後讓作業員省去了彎腰放板和伸直手臂的動作，使得作業時間由平均 10.67 秒降至平均 8.8 秒。
