中原大學  
工業與系統工程學系

112-1 學期  
工業工程總結實踐  
實習報告

華城電機股份有限公司

- 專案名稱：荷重元與注油量精度改善專案。
- 專案目的：透過研究及實驗調整設備精準度，並為變壓器訂定符合成本效益之注油量標準。

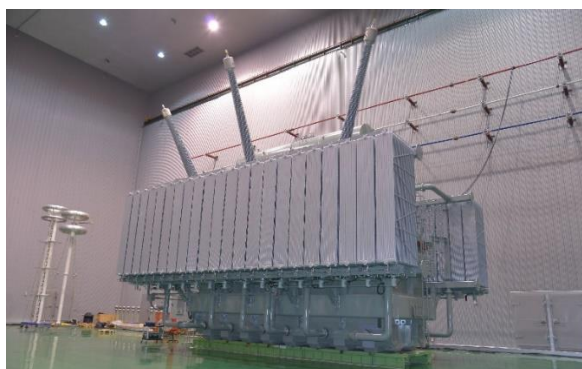
圖 1-3 530kV-775MVA 外銷美國發電廠用昇壓變壓器

經觀音二廠自 1994 年新建完成，生產特大容量電力變壓器，期間二廠致力於各型電力壓器產品，技術研發與日本日立公司、日本明電舍(株)...等技術合作。設有大型直立式繞線機，可繞製超大容量高壓變壓器線圈及提高線圈耐短路能力，並通過世界知名試驗認證公司 KEMA 的短路試驗認證。承製能力最高電壓 400kV，最大容量 三相 775 MVA，單相 400 x 3 MVA，最大產能 18,000 MVA/年。台中廠自 2019 年由華城電機取得 100% 股權及經營權，成為台灣第一個具生產 500kV 等級技術實力之變壓器大廠。

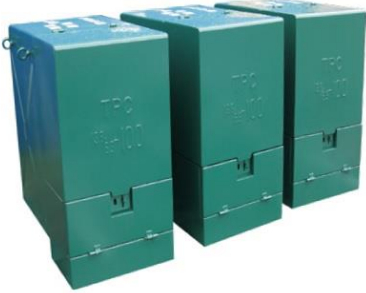
表 1-2 油入式台電配電變壓器基本資料

| | 產品名 | 油入式台電配電變壓器 |
| | 型號 | 亭置式變壓器 |
| | 依據 | 台電材規 C001 |
| | 電壓等級 | 24/12kV |
| | 相數 | 單相/三相 |
| | 頻率 | 60Hz |
| | 承製範圍 | 25/50/100/167kVA<br>75/150/300/500kVA |

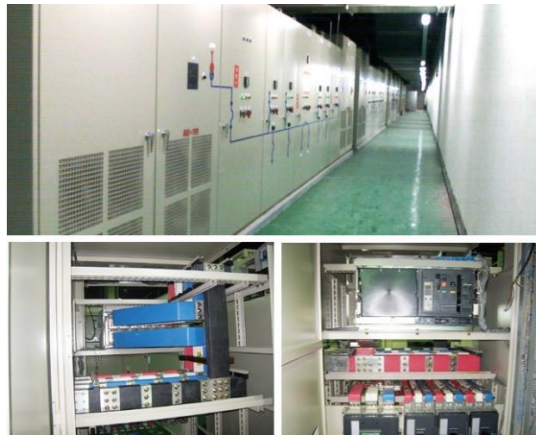
圖 1-4 低壓盤

華城電機生產各式配電盤已有數十年的經驗，產品通過 IEC、IEEE、CNS 等標準的型式試驗，廣泛使用在全國各工廠、商業大樓、變電所及發電廠。

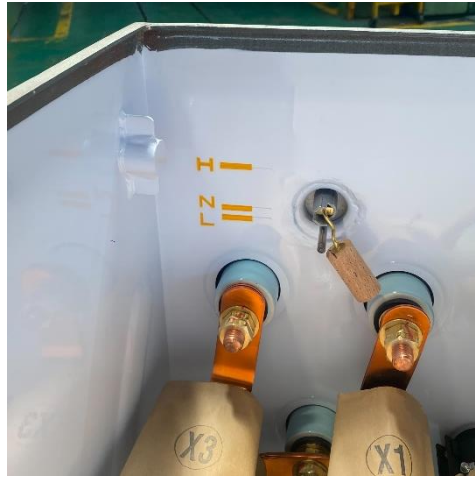
圖 2-3 50kVA 亭置式變壓器油面標示圖

本次實習主要針對油入式台電配電變壓器之 50kVA 亭置式變壓器進行實驗，而油量檢核標準如下圖 2-3、圖 2-4 所示。

油量的合格範圍在 2.1.2 節也描述了，是油量高度來判定，因此也可以直接判斷油量高度是否符合標準，高於或低於標準多少，藉此來訂定油量該控制在什麼範圍內，所以我們運用了 Arduino 超音波感測器來測量距離，也能夠遠端收集數據，不須到現場量測，但實際導入現場發覺，感測器準確度並不是這麼高，面對現場許多變因，數據波動太大，以致於無法擷取出我們要的數據，結論亦是必須更換其他測量方式。

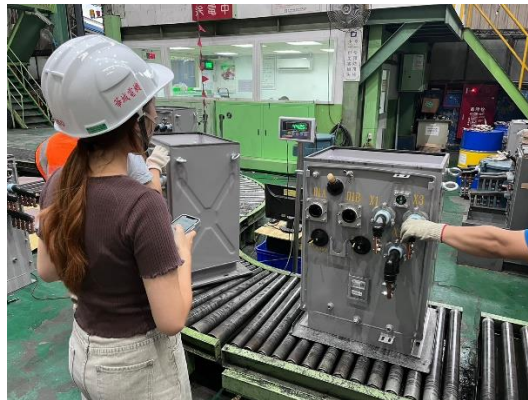
圖 3-4 實際到現場紀錄重量差之照片

量測注油前後變壓器重量，利用重量差除以油密度換算注油量體積，與系統設定比較差異，提升注油精準度。需要達成以下目標

- (1) 安裝荷重元精準擷取每台變壓器重量
- (2) 自動計算重量差並換算成體積
- (3) 與資料庫串聯獲取系統設定注油量
- (4) 計算實際值與設定值差異，提升精準度

但分析結果偏離實際值，結論為荷重元(測量重量之單元)誤差過大，導致結果不符合常理，必須更換測量方式。
